Chutes de hauteur dues à l'écroulement d'une plate-forme de travail lors de son démontage

Chantier de rénovation de façades.

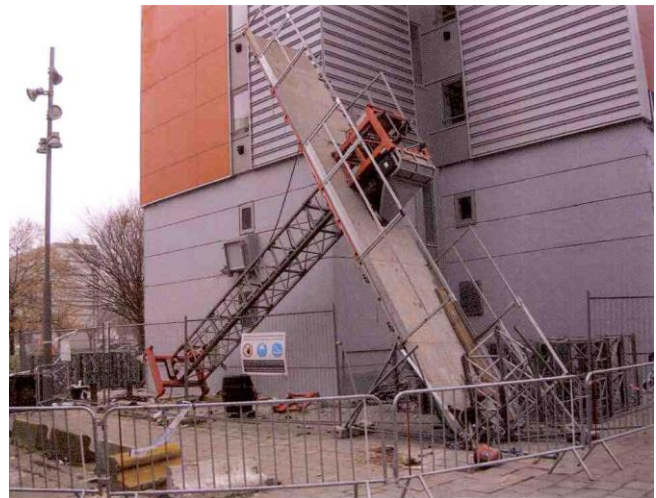
La plate-forme de travail avait été installée de façon asymétrique (320 cm à gauche, 480 cm à droite). Le mât était fixé à différents points de la façade. La plate-forme était en bon état et contrôlée. Les techniciens avaient reçu une formation sommaire.

Les techniciens ont placé les éléments démontés du mât à droite, renforçant ainsi l'asymétrie, et n'ont pas pensé à raccourcir la plate-forme. Ils ont libéré la dernière fixation du mât. Un technicien s'est déplacé sur le plateau vers la droite entraînant la chute de l'ensemble et avec glissade des deux travailleurs avec de nombreuses blessures comme suite.

- chargement asymétrique de la plate-forme avec dépassement de la charge permise pour cette configuration;
- non-respect du mode d'emploi (précis mais complexe) pour le démontage de la plate-forme.

- contrôle par l'employeur de l'efficacité des formations;
- respect strict du mode d'emploi à tout moment;
- montage/démontage par des spécialistes.
