Val van een hoogte door de instorting van een werkplatform bij het demonteren

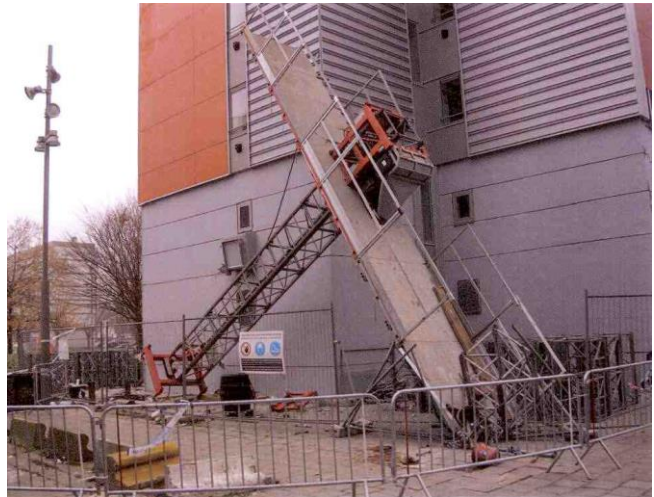
Het werkplatform was asymmetrisch aangebracht (320cm links, 480cm rechts). De mast was aan verschillende punten van de façade vastgemaakt. Het platform was in goede staat en gecontroleerd. De technici hadden een summiere opleiding gekregen.

De technici hebben de gedemonteerde elementen rechts geplaatst waardoor ze de asymmetrie hebben vergroot, en hebben er niet aan gedacht het platform in te korten. Ze hebben de laatste verankering van de mast losgemaakt. Een technicus heeft zich naar rechts verplaatst waardoor het geheel naar beneden is gevallen waarbij de twee werknemers weggegeden zijn met talrijke verwondingen als gevolg.

- asymmetrisch laden van het platform met overschrijding van het toegelaten gewicht voor deze constructie;
- niet naleven van de (duidelijke maar complexe) gebruiksaanwijzing voor het demonteren van het platform.

- controle door de werkgever van de efficiëntie van de opleidingen;
- op elk ogenblik strikte naleving van de gebruiksaanwijzing;
- monteren/demonteren door specialisten.
