Dodelijke klemming tussen twee liften in dezelfde schacht

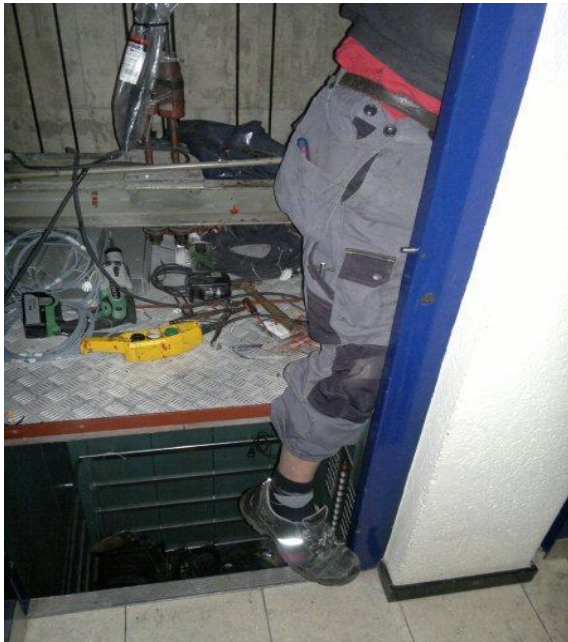
Liftschacht met twee oudere liften in een appartementsgebouw.

In een gemeenschappelijk schacht zijn twee liften geïnstalleerd zonder tussenscheiding. Op bepaalde niveaus zijn er horizontale balken tussen de bewegingskolommen van de liftkooien. Om werken uit voeren aan een bordesdeur heeft de technieker een van de kooien geblokkeerd iets lager dan het niveau van de deur en hij heeft deze lift vergrendeld. De ander lift bleef in werking voor de bewoners.

De technieker heeft zijn hoofd en arm voorbij een horizontale balk gestoken op het moment dat de tweede liftkooi daalde. Zijn hoofd werd geklemd tussen de liftkooi en de horizontale bar.

- het niet vergrendelen van de beide liften;
- geen voorafgaande risicoanalyse;
- gevaarlijk werk uitvoeren zonder begeleiding.

Wanneer de mogelijkheid bestaat dat een bewegende liftkooi een lifttechnieker bij de andere lift kan raken of de technieker kan reiken in de schacht waar de andere lift beweegt, dan moet de tweede lift steeds tijdelijk buiten dienst worden gesteld.
