Brûlure suite à l'échappement de GPL au remplissage d'un chariot élévateur

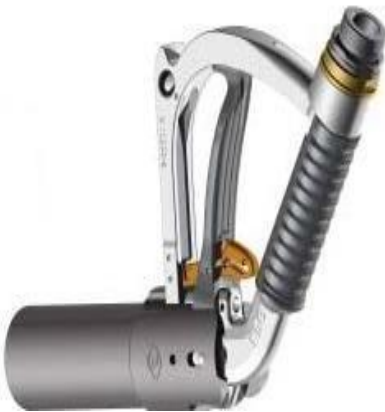
Les pièces du pistolet de remplissage GPL étaient gelées à l'intérieur de sorte à ce que une fois que la bride serrée, celle-ci ne retournait pas dans sa position neutre après l'avoir relâchée. On n'avait pas encore appuyé sur le verrouillage.

De plus, le pistolet était vissé de travers et pas entièrement sur le réservoir de gaz du chariot élévateur de sorte à ce que la fermeture semblait être incomplète. Au cours de la reconstruction de l'accident, le vissage de travers du pistolet a été retenté et fut réussi. Par le vissage de travers du pistolet, le raccordement fileté n'était pas étanche au gaz provoquant ainsi une exposition au gaz échappant.

L'entreprise avait une procédure pour dégeler le pistolet de remplissage en hiver (à l'aide de propanol), mais cette procédure n'a pas été suivie. Le robinet d'arrêt du réservoir de stockage de gaz semblait en plus toujours ouvert. Par le serrage du collier, le pistolet s'est ouvert à l'intérieur et, le gaz liquéfié qui restait dans le tuyau de 6 mètres de long entre le réservoir et le pistolet pouvait s'échapper.

- examiner le fonctionnement du pistolet à l'intérieur;
- lorsque un pistolet est gelé à l'intérieur: ne pas le dégeler et ne plus le laisser utiliser par les travailleurs de l'entreprise, mais appeler un service d'entretien;
- adapter la procédure "faire le plein de gaz";
- adapter les instructions avec la formation correspondante pour tous les conducteurs de chariots élévateurs;
- examen et mise à la disposition de gants résistants au froid qui restent sur place;
- prendre des mesures pour enrouler le pistolet de remplissage de manière plus ergonomique et mettre le système enrouleur sous un abri (contre l'humidité et le gel);
- étendre le contrôle préventif périodique de la station de recharge par l'aspect "contrôle du bon fonctionnement du pistolet de recharge".
