Explosion de substance pulvérulente

Agent chimique – Explosion - Atex

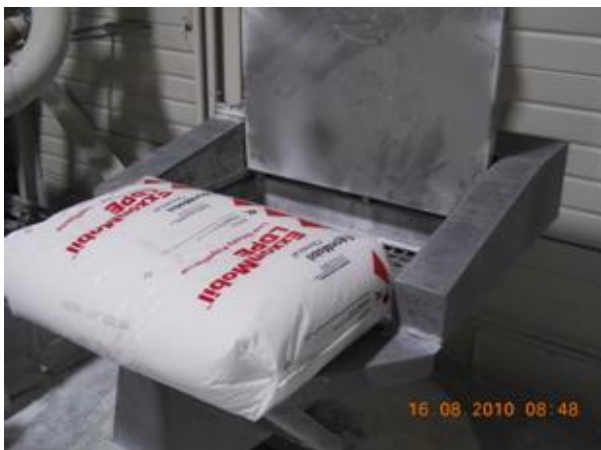
Au-dessus d'une trémie où sont renversés les sacs de matières de concentrés colorés pour l'industrie des plastiques.

L'opérateur a placé un sac au-dessus de la trémie afin de le vider dans celle-ci. Le préposé faisait cette opération plusieurs dizaines de fois par jour.

Ce sac contenait une matière qui se présentait sous forme poudreuse très fine. Il l'a ouvert au cutter. Ensuite, il a commencé à le renverser pour le vider.

Une violente déflagration, initiée par une étincelle d'origine électrostatique, s'est alors produite. La victime a subi des brûlures sur les parties du corps non protégées.

- modification de la fiche Material Safety Data Sheet (MSDS) par le fournisseur;
- modification de la matière du sac par le fournisseur afin de le rendre dispersif et antistatique;
- identification de zones ATEX;
- modification des consignes de travail;
- modification des caractéristiques physiques du produit mis en œuvre: désormais livré sous forme de paillettes;
- modification des équipements de protection pour les rendre compatibles avec une zone ATEX;
- modification des équipements de travail: aspiration permanente des poussières au niveau du percement des sacs, mise à la terre de l'équipement et aménagement antistatique du sol à proximité, réduction du volume des trémies.
