Chute de hauteur d'un peintre à l'intérieur d'un bâtiment par manque de protection collective

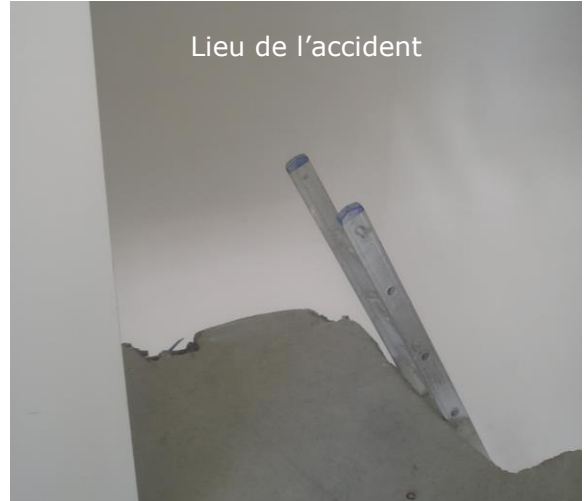
Lieu de l'accident

Mezzanine d'un duplex en construction.

Pour finir une chape, les protections collectives ont été enlevées sur le bout d'une mezzanine où doit être placé un escalier et n'ont pas été replacées.

Un peintre a perdu l'équilibre en empruntant l'échelle et a fait une chute de 3 mètres.

- problème de coordination entre les différents intervenants;
- manque de surveillance du chantier par l'entrepreneur général;
- pas de suivi des consignes de sécurité écrites et communiquées;
- manque de sens de réalités pour certaines consignes e.a. le plan de sécurité demandait le port du harnais pour des peintures intérieures.

- adaptation du plan de sécurité;
- double vérification systématique des protections collectives contre les chutes par l'entrepreneur général et par le sous-traitant.

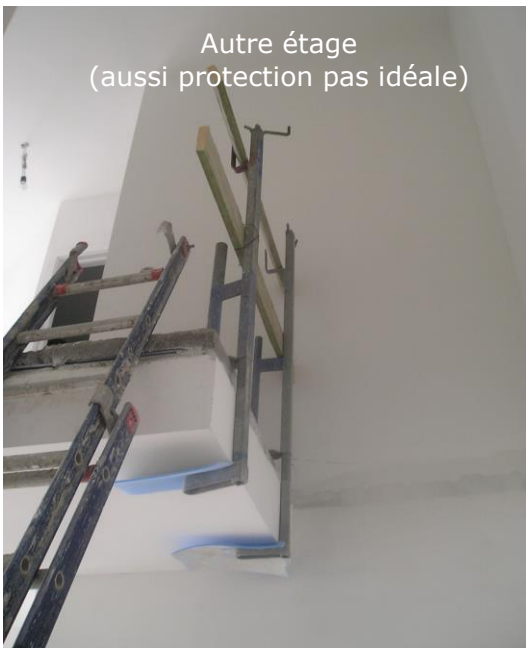
Autre étage
(aussi protection pas idéale)
