Renversement brutal d'une mini-pelle

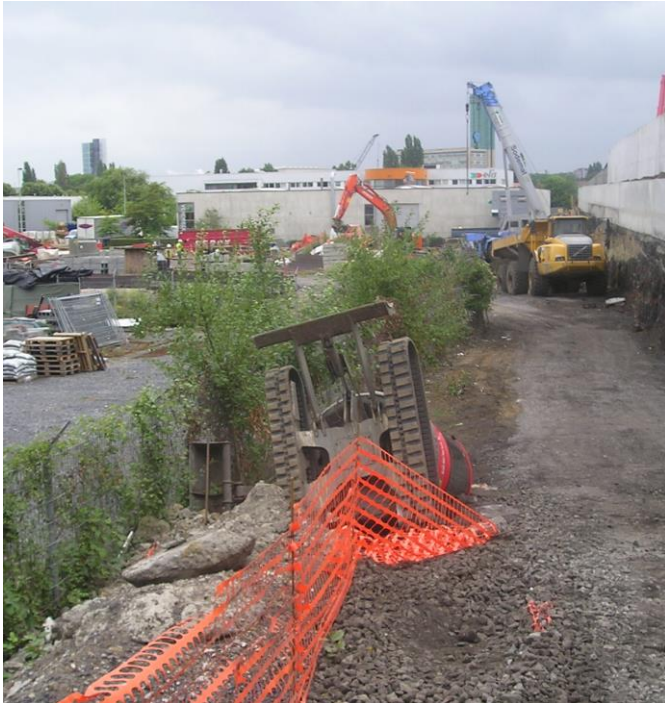
Voie d'accès provisoire à un chantier (terre, cailloux) en pente.

Le nettoyage de la boue accumulée sur une voie d'accès en pente devait être effectué au moyen d'une mini-pelle de location équipée d'un large godet de 1200 mm plus lourd que le godet standard. L'opérateur a rempli le godet de boue avec la pelle orientée dans le sens longitudinal.

Il a fait ensuite pivoter la tourelle d'un quart de tour et étendu le bras pour vider le godet au-dessus d'un accotement en contrebas. La mini-pelle a basculé brutalement du côté de la charge puis une deuxième fois vers le côté de la tourelle.

Le conducteur, qui ne portait pas sa ceinture de sécurité, a été projeté vers l'avant et son pied est sorti de la cabine où la porte n'était pas montée. Son pied a été écrasé et la victime restera handicapée.

- basculement par surcharge ;
- diagramme de charge pas modifié en fonction du nouveau godet ;
- location d'engins sans intervention du conseiller en prévention et sans analyse de risque ;
- pas de port de ceinture de sécurité ;
- terrain en pente et non stabilisé.

- procédure de location revue avec analyse de risque ;
- meilleure formation des opérateurs ;
- port obligatoire de la ceinture.
