Brandwonden door restenergie bij autoclaaf

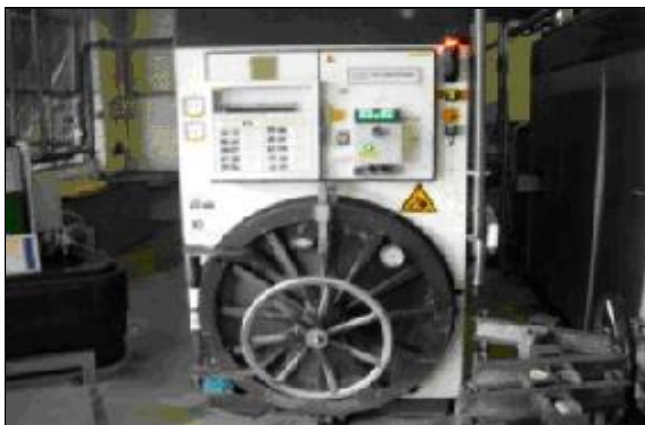
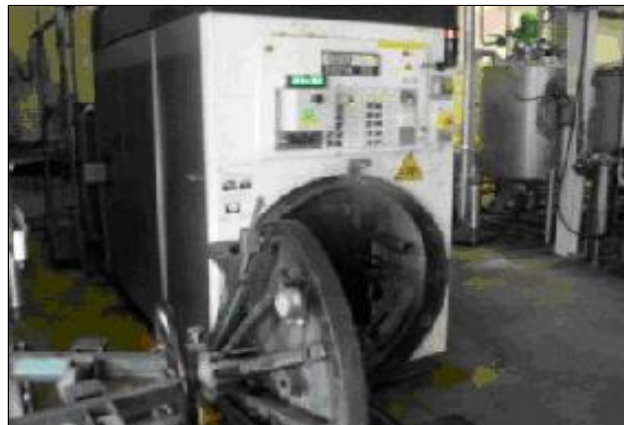
De deur van de autoclaaf was slechts enkele centimeters geopend. De vergrendeling belette dat de laaddeur in haar geheel volledig openvloog.

- Proberen te openen van de deur door de werknemers terwijl de autoclaaf onder druk stond.

- De slecht werkende vergrendeling zorgde wel dat de deur niet open kon, maar belette niet dat stoom en heet water kon ontsnappen langs de randen.

- De controle van het vergrendelmechanisme maakt geen deel uit van de periodieke keuring door de EDTC.

- Geen risicoanalyse noch periodiek nazicht van de status van het vergrendelingsmechanisme.

Aanpassen van het vergrendelingsmechanisme van de laaddeur zodat de deur niet meer kan worden gemanipuleerd zolang de autoclaaf onder druk staat.
