# Elektrisering door defecte aardgeleider bij opwarmkar

## Plaats van het ongeval

Groot ziekenhuis.

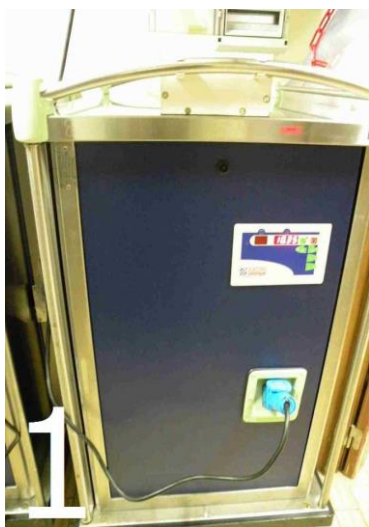
Warme maaltijden worden in het ziekenhuis met maaltijdkarren naar de patiënten gebracht. Deze karren hebben een elektrische aansluiting om ze vooraf inwendig op te warmen. Op de kar bevindt zich een stopcontact waar een elektriciteitskabel met stekker op kan worden aangesloten (foto 1). De elektriciteitskabel wordt aan de andere zijde verbonden met een stopcontact in de muur. Dit stopcontact heeft in de zekeringenkast van het ziekenhuis een eigen verliesstroomschakelaar omwille van het groot vermogen dat de maaltijdkar nodig heeft.

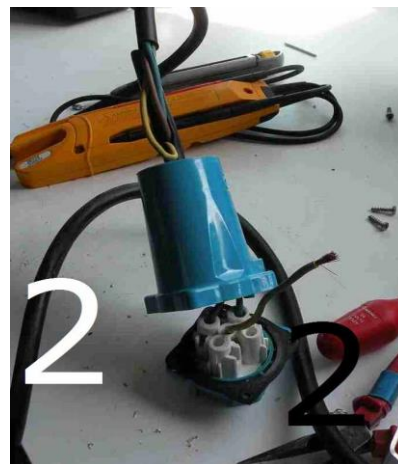
Door een elektrische fout in de maaltijdkar ontstond er contact tussen een fase en de massa van de maaltijdkar. Doordat de aardgeleider in de stekker door slijtage niet meer was verbonden vloeide er geen lekstroom (de maaltijdkar stond op een droge vloer, op wieltjes uit kunststof en was dus elektrisch geïsoleerd), waardoor de verliesstroomschakelaar niet werd aangesproken. Toen het slachtoffer de maaltijdkar vast nam, creëerde hij een gesloten stroompad en vloeide er een stroom via zijn hand door zijn lichaam naar de grond. De werknemer werd geëlektriseerd.

Elektrische fout in de kar, gecombineerd met een (al mogelijk hele tijd) defecte aardgeleider (foto 2).

Tijdens periodiek onderhoud worden de geleiders in de stekkers niet nagekeken.

Keuring van het elektrische gedeelte van de arbeidsmiddelen tijdens de periodieke keuring van de elektrische installatie van het gebouw en vervanging van het stopcontact in de muur door een type gecombineerd met een schakelaar om het stopcontact spanningsloos te maken vooraleer de stekker uit te trekken.

Periodiek nazicht van de kar als een arbeidsmiddel volgens het KB arbeidsmiddelen.

Gezien de veelvuldige manipulaties van de elektrische verbindingenkabel moet ook deze periodiek worden nagekeken. De frequentie van nazicht dient evenredig te zijn met het gebruik.
