# Ontploffing van een poedervormige stof

Chemisch middel – Ontploffing - Atex

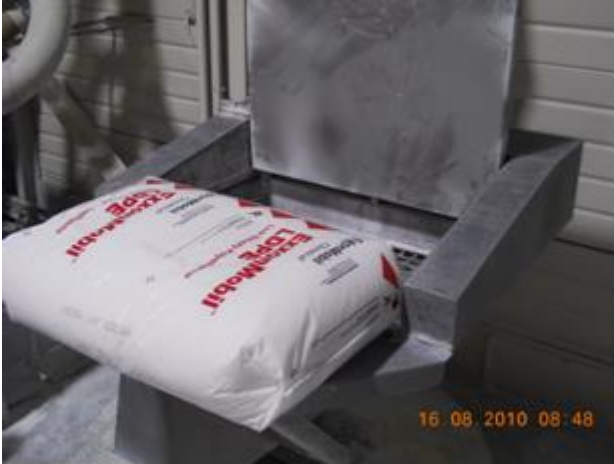
Boven een stortbak waarin zakken met geconcentreerde gekleurde grondstoffen voor de kunststofnijverheid worden uitgetogen.

De operator plaatste een zak boven de stortbak om hem erin te ledigen. Hij voerde deze handeling tientallen keren per dag uit.

Deze zak bevatte een materie onder de vorm van zeer fijn poeder. Hij heeft hem geopend met een cutter. Vervolgens is hij begonnen met hem om te keren om hem uit te gieten.

Daarop is er een hevige ontploffing gebeurd, veroorzaakt door een elektrostatische vonk. Het slachtoffer heeft brandwonden opgelopen aan de niet-beschermdede lichaamsdelen.

- Onder de vorm van deeltjes in de lucht kan het product een explosief mengsel vormen.
- De etikettering van het product vermeldde geen ontploffingsrisico. (Het was niet verplicht omdat dit product geen wezenlijke eigenschap voor ontplofbaarheid had.)
- Er was geen enkele bijzondere voorzorg genomen om de ontploffing te vermijden. De plaats van de ontploffing was niet ATEX (ATmosphères EXplosives) geïdentificeerd.
- De veiligheidsfiche moest vermelden dat dergelijk risico bestond zodra het product onder deze vorm in de atmosfeer kon voorkomen zodat de gebruiker met dit risico rekening kon houden om de preventie op de arbeidsplaatsen te organiseren. Maar nu was dit niet het geval. Het bedrijf beschikte dus niet over alle nuttige informatie om het risico te evalueren.

- wijziging van de Material Safety Data Sheet (MSDS) fiche door de leverancier;
- wijziging van de materie van de zak door de leverancier om hem dispersief en antistatisch te maken;
- identificatie van de ATEX zones;
- wijzigen van de werkinstructies;
- wijziging van de fysische eigenschappen van het gebruikte product: voortaan geleverd onder de vorm van schilfers;
- wijziging van de beschermingsmiddelen om ze in overeenstemming te brengen met een ATEX zone;
- wijziging arbeidsmiddelen: permanente afzuiging van het stof op de plaats waar gaatjes in de zakken worden gemaakt, bij het op de grond zetten en grond in de buurt antistatisch maken, het volume van de stortbakken verminderen.
