Kraanwagen kantelt ten gevolge van foutief gebruik

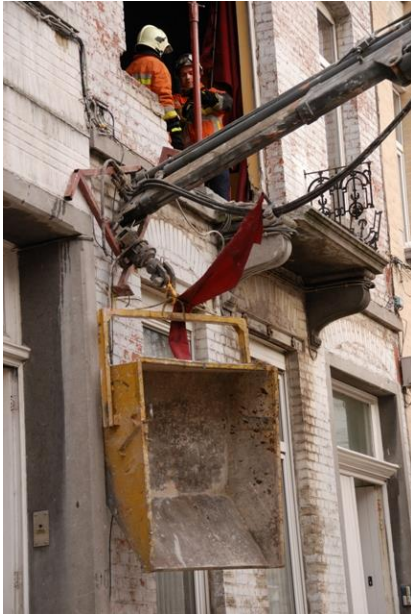
Twee werknemers hadden plaats genomen in een afvalcontainer die was opgehangen aan de kraan op een vrachtwagen. Zij bestuurden deze kraan met een afstandsbediening.

De bediening op het hoofdpaneel was evenwel nog steeds actief, omdat de keuzeschakelaar voor de afstandsbediening en de bediening via het hoofdpaneel was overbrugd. Hierdoor werkte ook de noodstop van de afstandsbediening niet.

Een bevestigingsbinder van een dekzeil raakte verstrikt tussen de hefbomen van het hoofdpaneel en veroorzaakte zo een ongecontroleerde beweging van de kraanarm.

De kraanarm doorboorde de gevel, de vrachtwagen werd omvergetrokken en de arbeiders vielen op de grond.

- het gebruik van een arbeidsmiddel, dat noch geschikt is voor het vervoer van personen, noch als werkplatform;
- de moedwillige overbrugging van de keuzeschakelaar voor afstandsbediening of bediening via hoofdpaneel van de kraan.

- de correcte arbeidsmiddelen gebruiken, bv. hoogtewerker;
- het verwijderen van overbruggingen;
- correcte opleiding van de werknemers in verband met de werkmethoden.
