Plotse kanteling van een minigrijskraan

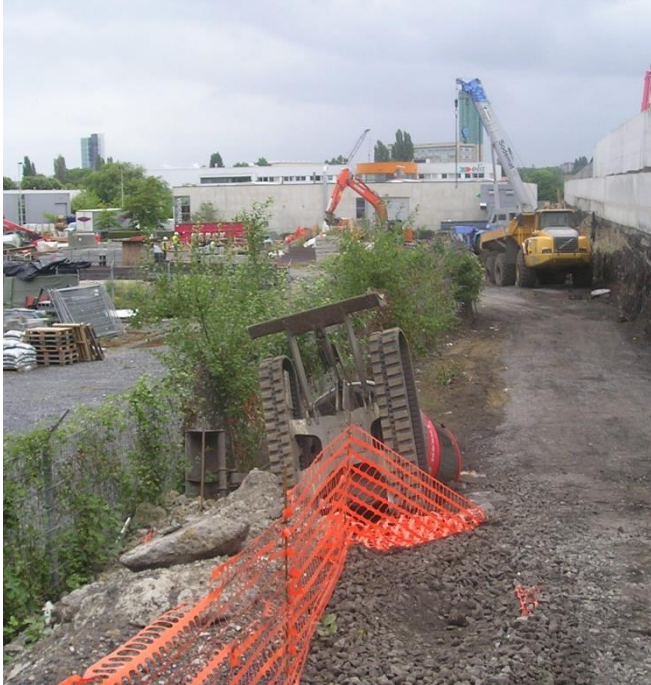
Tijdelijke hellende toegangsweg naar een bouwplaats (aarde, kiezel).

Het schoonmaken van de opgehoopte modder op een hellende toegangsweg moest gebeuren door een gehuurde minigrijskraan voorzien van een grote grijpbak van 1200 mm, veel zwaarder dan normale grijpbakken. De bediener van het toestel had de grijpbak geladen met modder in de lengterichting.

Hij heeft vervolgens de kraan een kwartier gedraaid en de arm uitgestrekt om de grijpbak leeg te maken op een lagergelegen berm. De minigrijskraan is plotseling gekanteld in de richting van de last en vervolgens nog een tweede keer naar de kant van de kraan.

- kanteling door overlading;
- laaddiagram niet aangepast in functie van de nieuwe grijpbak;
- huur van een machine zonder tussenkomst van de preventieadviseur en zonder risico-analyse;
- niet dragen van de veiligheidsgordel;
- hellend niet gestabiliseerd terrein.

- herziening van de huurprocedure met toevoegen van het analyseren van de risico's;
- betere opleiding van de bestuurders;
- verplicht dragen van de veiligheidsgordel.

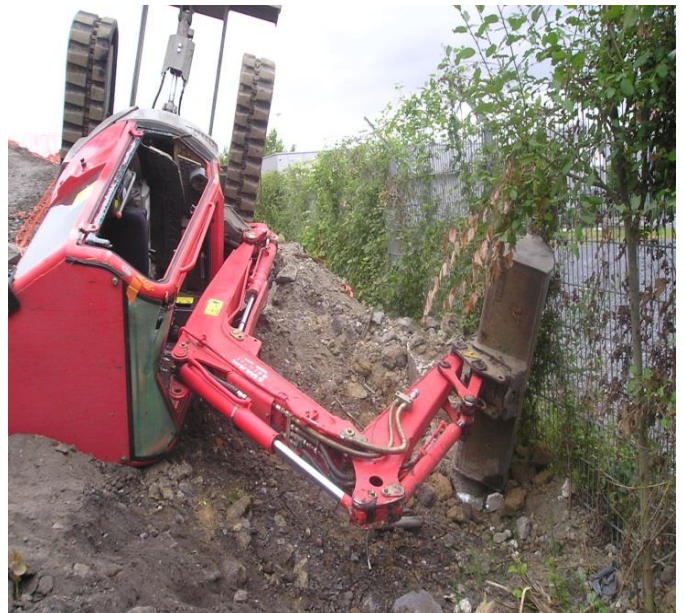
De bestuurder, die zijn veiligheidsgordel niet droeg, is naar voor geprojecteerd en zijn voet is uit de cabine gekomen waar de deur niet gemonteerd was. Zijn voet is geplet en het slachtoffer zal gehandicapt blijven.
