Chute d'un toit suite à une mauvaise utilisation d'un échafaudage

construction – échafaudage – filet – lisse – plinthe – protection collective – travaux de toiture

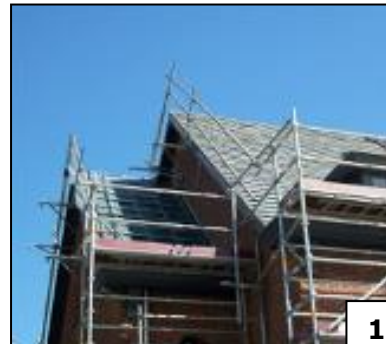
La victime se trouvait sur une toiture inclinée. Alors qu'elle s'est penchée en avant lors de travaux à la lucarne, son pied a dérapé sur une tuile perdant ainsi l'équilibre et provoquant sa chute. Elle a roulé du toit et s'est retrouvée sur le plancher de l'échafaudage.

L'échafaudage était resté après le gros œuvre pour pouvoir servir de protection collective contre les chutes lors des travaux de toiture qui restaient encore à effectuer.

La victime a roulé sur la plate-forme de travail de l'échafaudage et est tombée cinq mètres plus bas sur le sol.

Il manquait, sur l'échafaudage au moment de l'accident, un dispositif permettant d'arrêter la chute de personnes et aussi les plinthes de garde exigées prévenant la chute d'objets. L'échafaudage présent était insuffisamment protégé pour pouvoir servir de protection collective contre les chutes. L'ouverture entre le garde-corps et le plancher de travail était trop grande. Un faux sentiment de sécurité a ainsi été créé.

L'utilisation d'un échafaudage comme protection collective contre les chutes lors de travaux de toiture est à recommander. Mais, cet échafaudage doit être suffisamment équipé pour pouvoir arrêter la chute d'une personne. La Norme NBN EN 13347 fixe des exigences pour des systèmes temporaires de protection latérale. La photo 1 montre l'exemple d'un échafaudage qui sert de protection latérale collective: garde-corps, garde-corps intermédiaire et plinthe sont présents, cependant sans équipement complet pour arrêter la chute de personnes.

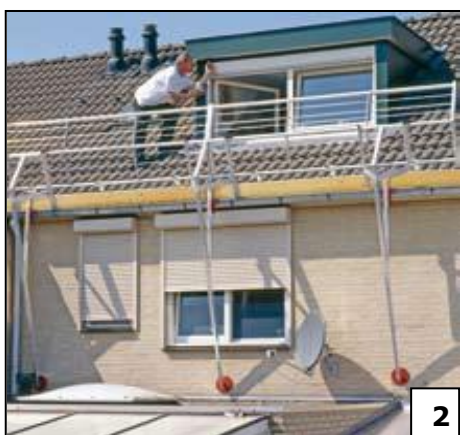
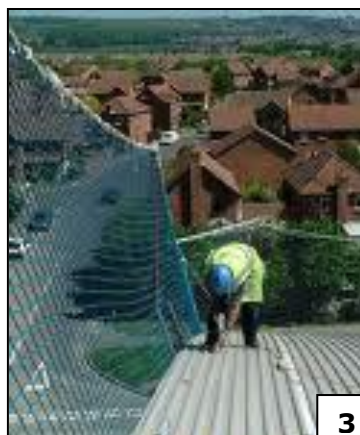
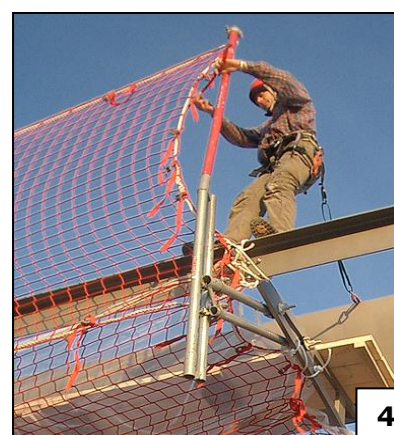
Des recommandations sur des systèmes qui limitent les conséquences d'une chute peuvent être consultées sur www.sobane.be (domaine sécurité (accidents, chutes, ...) – analyse (fiche auxiliaire 13)). On peut y trouver plus d'informations sur des systèmes tels que: éléments de sécurité tendus (un exemple, voir photo 2), éléments de sécurité souples tels que des filets de sécurité (un exemple voir photo 3), système de protection contre les chutes (un exemple voir photo 4).
