Chute de la remorque d'un camion

Description du lieu de l'accident

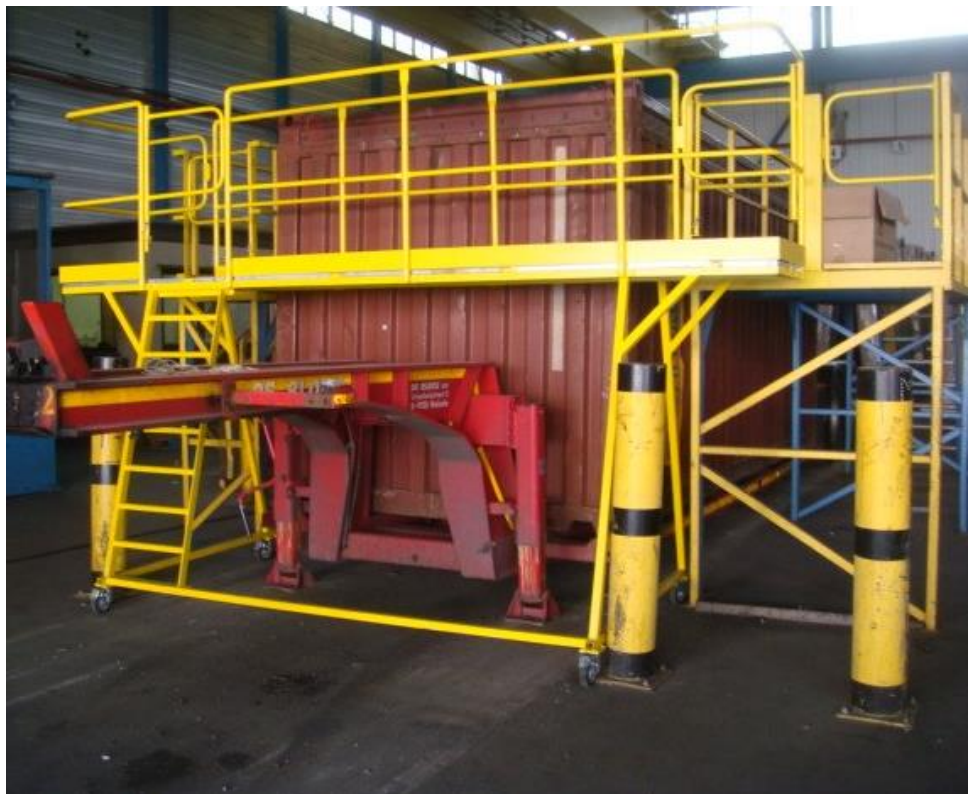
La fermeture de la bâche à l'avant de la remorque a été réalisée en montant sur le timon de la remorque à une hauteur d'environ un mètre et demi. Emporté par son élan, le travailleur est tombé en bas de la remorque s'occasionnant une fracture.

Mauvaise situation de travail: le travailleur se trouve sur le timon de la remorque qui n'est pas un poste de travail et n'est pas pourvu de protection collective contre les chutes de hauteur.

Réalisation d'un échafaudage mobile passant au dessus du timon de la remorque (voir photo). Cet échafaudage est placé une fois la remorque reculée et permet de placer la bâche sur la partie avant de la remorque en étant protégé contre les risques de chute de hauteur.
