# Décès suite à la non-conformité d'un ascenseur

Equipement de travail – Mise en conformité

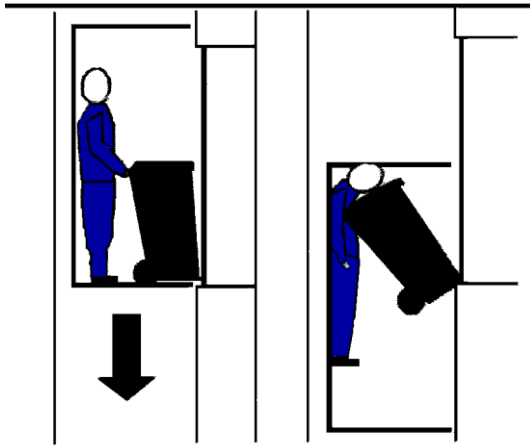
La victime a emprunté un ascenseur dans lequel se trouvait une desserte pour la distribution des repas, laissant peu de place pour une personne.

Il s'est retrouvé coincé entre l'une des portes et la desserte chauffante.

La victime est morte écrasée entre le plafond et la desserte.

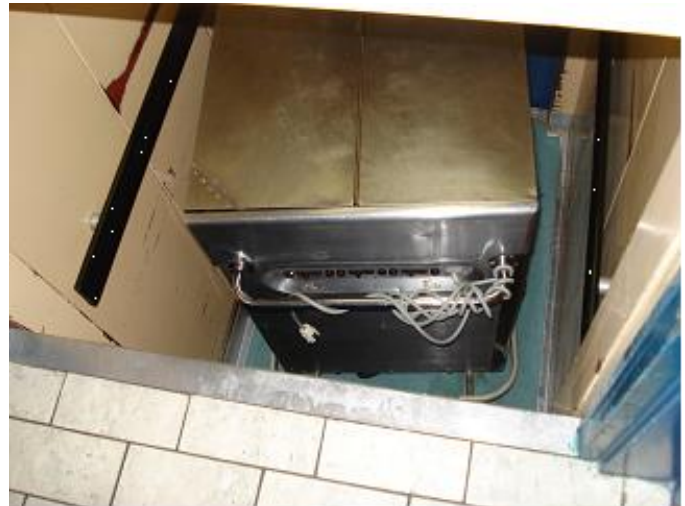
- Cet ascenseur n'est pas muni de portes intérieures ou de rideaux lumineux, il possède deux ouvertures de portes.

La desserte a été accrochée par le bord du palier d'étage ou la paroi défilante, elle s'est positionnée en position oblique, ensuite est remontée dans l'ascenseur en coincant la victime contre le plafond et la porte derrière la victime.

- mettre tout ascenseur en conformité immédiate en installant des portes intérieures ou un rideaux lumineux;

- faire effectuer une analyse des risques par un service externe de prévention.
