# Overlijden ten gevolge van een non-conformiteit van een lift

Arbeidsmiddel – Conform maken

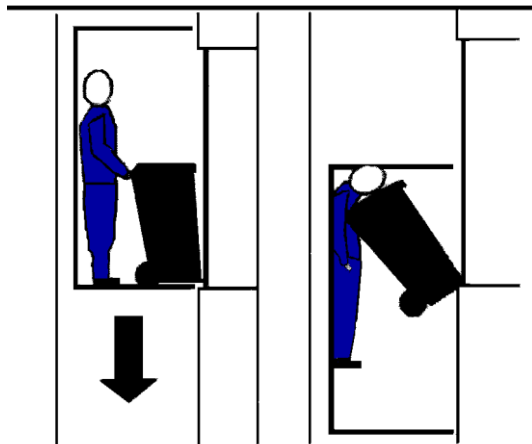
Het ongeval gebeurde in een rust- en verzorgingstehuis.

Het slachtoffer heeft gebruik gemaakt van een lift waarin een dienwagen stond voor het uitdelen van de maaltijden, met nog weinig ruimte voor een persoon.

Hij raakte gekneld tussen de deuren en de opwarm- en dienwagen.

Het slachtoffer is dodelijk verpletterd tussen het plafond en de dienwagen.

- De lift heeft geen binnendeuren of lichtscherm, hij heeft twee deuropeningen. De dienwagen is blijven haperen aan de boord van de overloop van het verdiep of aan de schuifwand, hij is schuin komen te staan, is vervolgens terug in de lift terechtgekomen waarbij het slachtoffer werd gekneld tussen het plafond en de deur achter het slachtoffer.

- De werknemers hebben geen instructies ontvangen voor het gebruik van de uitrusting.

- Er dient opgemerkt dat de externe dienst voor technische controles op de werkplaats een risicoanalyse had uitgevoerd van deze lift, maar volgens een niet aangepaste checklist. Bovendien heeft deze geen bevoegdheid om risicoanalyses uit te voeren.

- Het risico was niet geïdentificeerd.

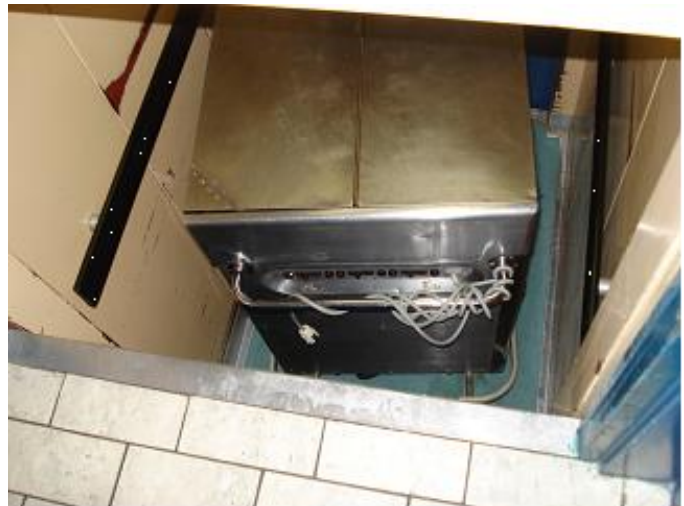
Er is geen enkel verbod om deze lift te gebruiken, zelfs niet met een dienwagen.

- alle liften onmiddellijk conform laten maken door het installeren van inwendige deuren of een lichtgordijn;

- een risicoanalyse laten uitvoeren door een externe preventiedienst.
